10.08.2015

Informationen des LUWG zum Einsatz von „Woolit“ in Ziegeln der Fa. JUWÖ

Untersuchung von Ziegelproben der Fa. JUWÖ

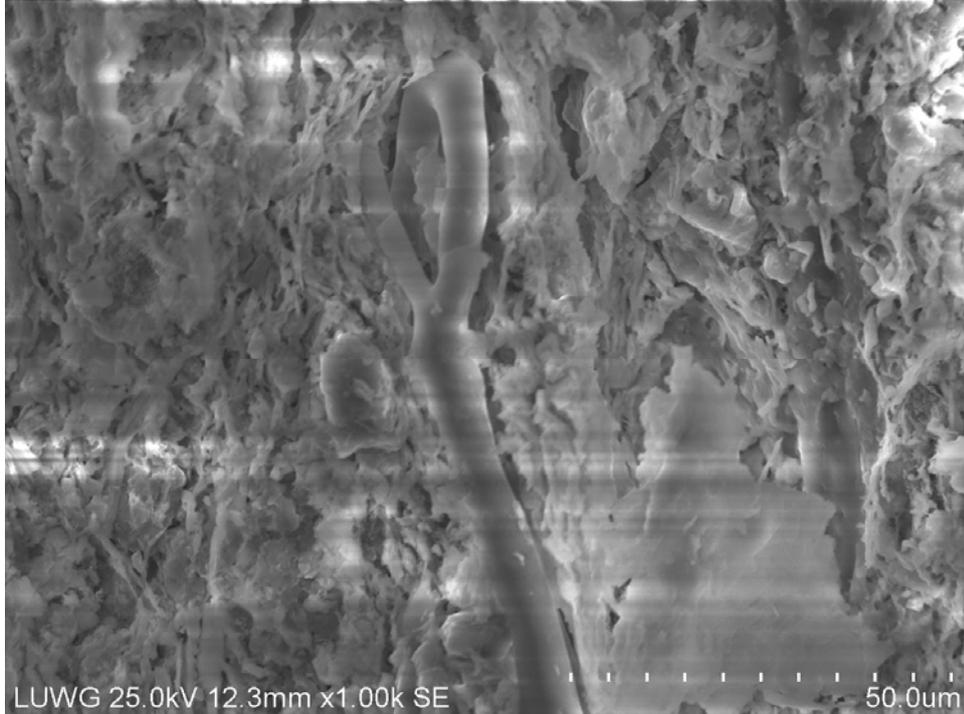
Bei Probe 63-1824-001 war eine Faser zu sehen, die verschwunden war, bevor sie dokumentiert und identifiziert werden konnte. Es ließ sich daher nicht feststellen, ob es sich hierbei um eine „freie“ KMF gehandelt hat. Ansonsten waren geschmolzene und eingebettete Faserstrukturen zu finden (s. Abb. 1 und 2).

Abbildung 1: SE-Aufnahme mit REM Vergrößerung: 1000, AV: 25 KV, WD: 12,3 mm mit geschmolzener Faser

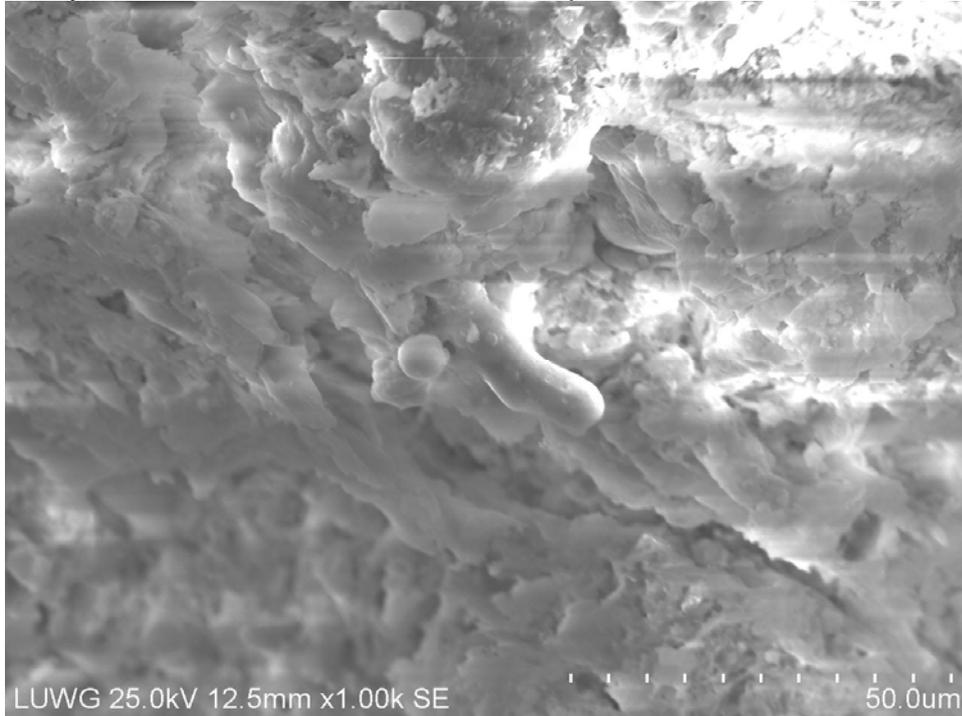
Probe 63-1824-002 wies ähnliche Strukturen wie Probe Nr.1 auf (s. Abb. 3 und 4)

Abbildung 3: SE-Aufnahme mit REM Vergrößerung: 250, AV: 25 KV, WD: 12,5 mm
mit geschmolzener Faser

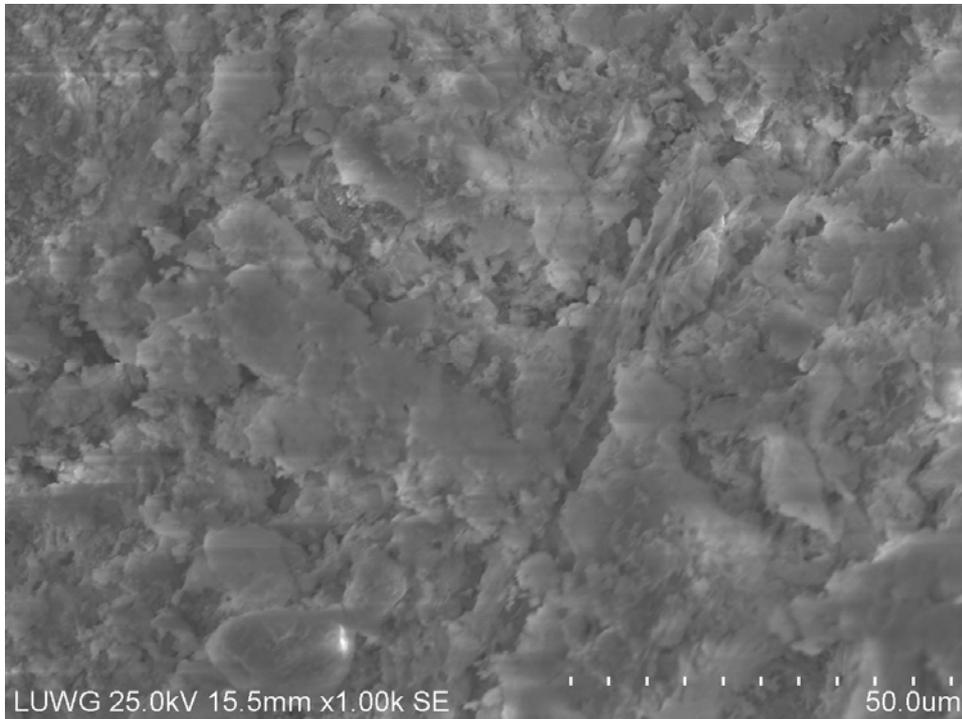
In dem Probenmaterial 63-1824-003, das optisch dunkler wirkt und einen Rotstich hat, konnten keine „freien“ Fasern gefunden werden, aber Strukturen, die als geschmolzene Fasern gedeutet werden können (s. Abb. 5 und 6).

Abbildung 5: SE-Aufnahme mit REM Vergrößerung: 1000, AV: 25 KV, WD: 15,5 mm mit geschmolzener Faser

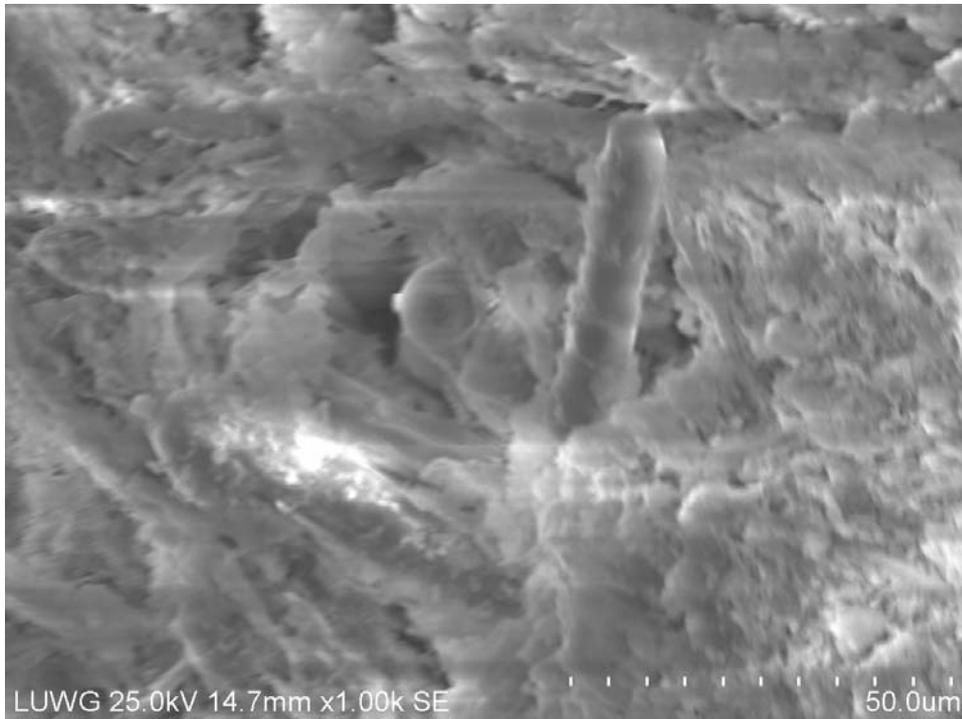
Die Abbildungen 7 und 8 zeigen Fasern der Probe 63-1716-004, die angeschmolzen bzw. komplett eingeschmolzen zu sein scheinen.

Abbildung 7: SE-Aufnahme mit REM Vergrößerung: 1000, AV: 25 KV, WD: 14,7 mm mit eingebetteter und geschmolzener Faser

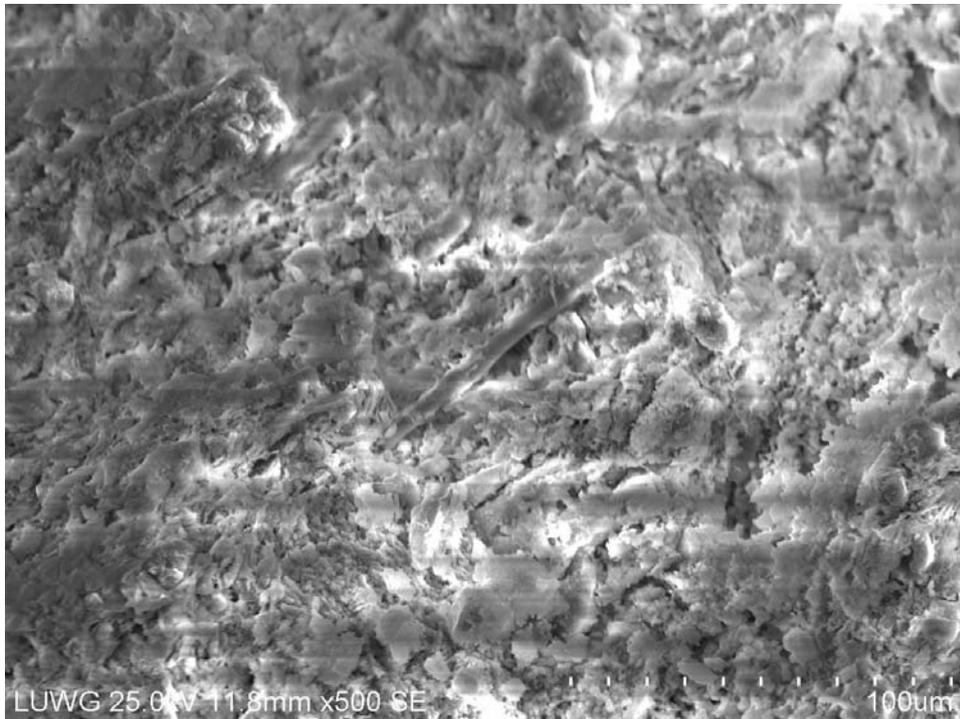
Auch in Probe 63-1824-005 konnten keine „freien“ Fasern gefunden werden, die Fasern scheinen komplett eingebettet bzw. aufgeschmolzen zu sein (s. Abb. 9 und 10).

Abbildung 9: SE-Aufnahme mit REM Vergrößerung: 500, AV: 25 KV, WD: 11,8 mm mit eingebetteten und teilweise verschmolzenen Fasern
